PRESSEMITTEILUNG

3D Oberflächeninspektion unmittelbar hinter dem Streckreduzierwalzwerk:

Neuinstallation und Inbetriebnahme der um surcon 3D Oberflächeninspektion erweiterten 4-Kanal Wanddickenmessung bei der voestalpine Tubulars GmbH & Co. KG erfolgreich abgeschlossen

17.06.2022

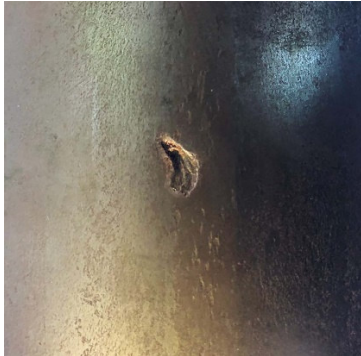
Bild 2: Foto sichtbarer Fehler „Eindruck“ auf der Rohroberfläche
(Quelle: voestalpine Tubulars)

Die Position und Art von detektierten Oberflächenfehlern können umgehend an die nachfolgenden Produktionsbereiche kommuniziert werden. Bei festgestellten Fehlern, die durch ihre Ausprägung bei der Qualitätskontrolle unweigerlich zu Ausschuss führen, kann auf die nachfolgenden Produktionsschritte verzichtet werden. Periodisch auftretende Fehler auf den Rohroberflächenfehler werden sicher erkannt, zugeordnet und können schnell eliminiert werden.

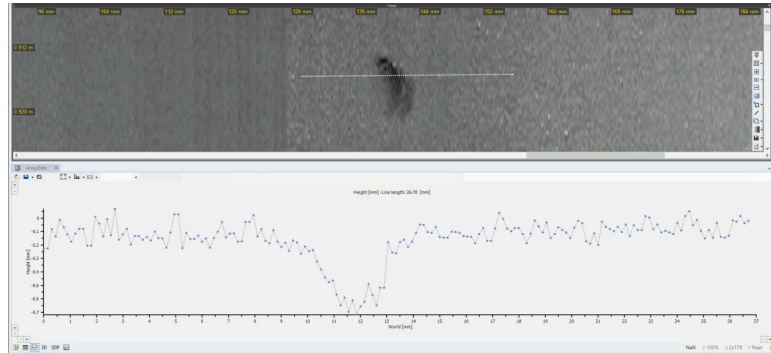
Bild 3: Messdaten surcon 3D Oberflächeninspektion Fehler „Eindruck“
(Quelle: voestalpine Tubulars)

Hierfür wurden die radiometrischen Komponenten des bereits vorhandenen 4-Kanalmesssystems zusammen mit der Kamera- und Lasertechnik der surcon 3D Oberflächeninspektion in einem neuen, von den Abmessungen her nur geringfügig größerem Gehäuse montiert.
